## **ИНФОРМАЦИЯ**

### **о происшествиях с грузоподъемными кранами в 2023 году**

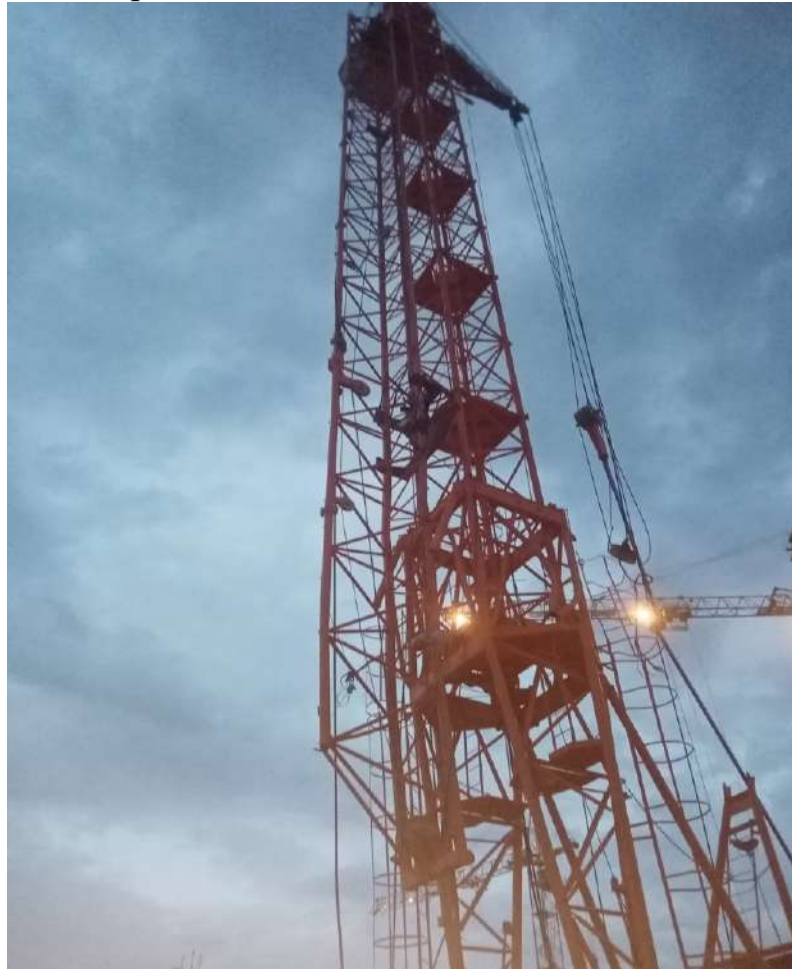
**25.05.2023** при перемещении конуса (бадьи) с бетоном для заливки колонн фундамента здания произошел разрыв каната оттяжки стрелы башенного крана с последующим ее падением (г. Гродно).

Технической причиной падения стрелы стала неправильная запасовка каната стрелового расчала и грузового каната, что привело к перехлесту

канатов. В результате длительного трения канатов произошло перетиравание и разрыв каната стрелового расчала.

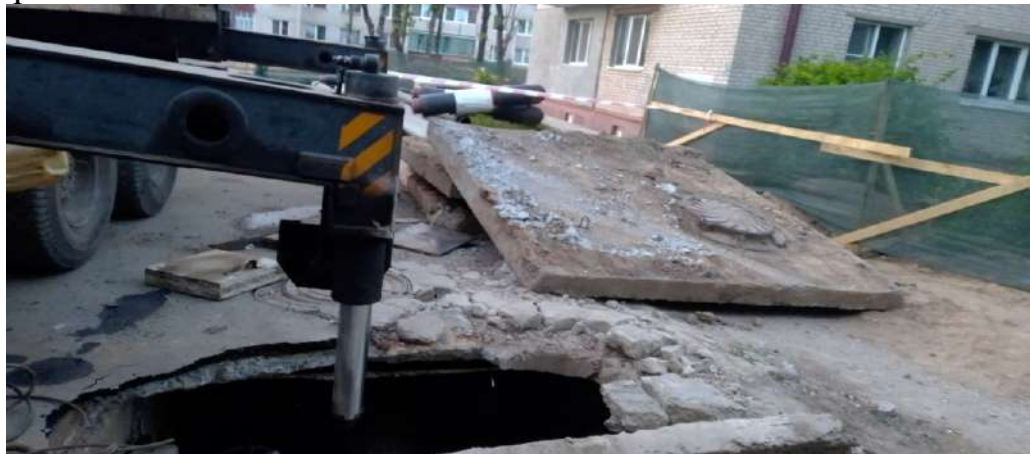
**25.05.2023** при производстве работ по замене участка теплотрассы произошло частичное опрокидывание автомобильного крана КС 55727-7 (г.п. Барань, Оршанский р-н).

Причиной потери устойчивости (опрокидывания) грузоподъемного крана с последующим повреждением расчетных металлоконструкций стрелы стал провал дорожного покрытия и разрушение железобетонного перекрытия тепловой камеры под передней левой выносной опорой грузоподъемного крана. Имело место нарушение требований промышленной безопасности при установке крана.
